# 韩江榕江练江水系连通后续优化工 程施工工期环境监测项目 2024 年 3 月份月度报告

深圳市宇驰检测技术股份有限公司  
二〇二四年三月

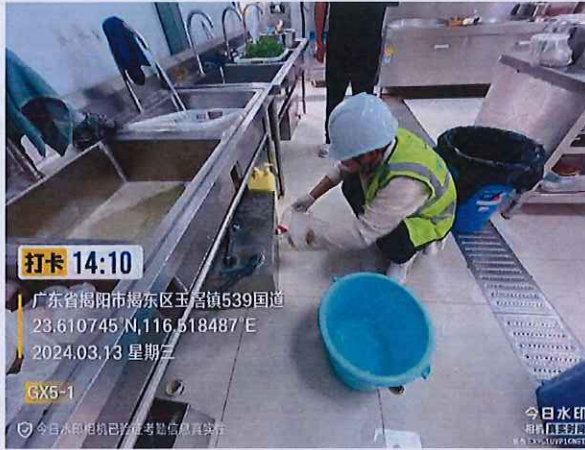
施工 3 标 GX5 厨房生活污水（1 号点）

| 点位 | 超标项目 | 监测结果<br>(mg/L) | 限值<br>(mg/L) | 超标<br>倍数 | 处理设施 | 原因分析 |
|---|---|---|---|---|---|---|
| 施工 3 标 GX5<br>厨房生活污水<br>(1 号点) | 总磷 | 0.70 | ≤0.5 | 0.40 倍 | 油水分离器 | 日常维护不到位，<br>导致沉淀池的处理<br>效果达不到预期 |

立即清洗油水分离器，并加强清洗频次，建议每周开展一次，使用频率高时可适当增加频次。

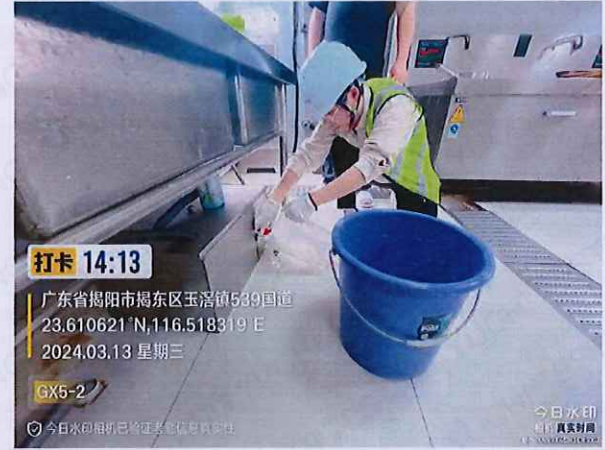
施工 3 标 GX5 厨房生活污水（2 号点）

| 点位 | 超标项目 | 监测结果<br>(mg/L) | 限值<br>(mg/L) | 超标<br>倍数 | 处理设施 | 原因分析 |
|---|---|---|---|---|---|---|
| 施工 3 标 GX5<br>厨房生活污水<br>(2 号点) | 五日生化需氧量 | 38.1 | ≤20 | 0.90 倍 | 油水分离器 | 日常维护不到位，<br>导致沉淀池的处理<br>效果达不到预期 |
| | 总磷 | 0.77 | ≤0.5 | 0.54 倍 | | |

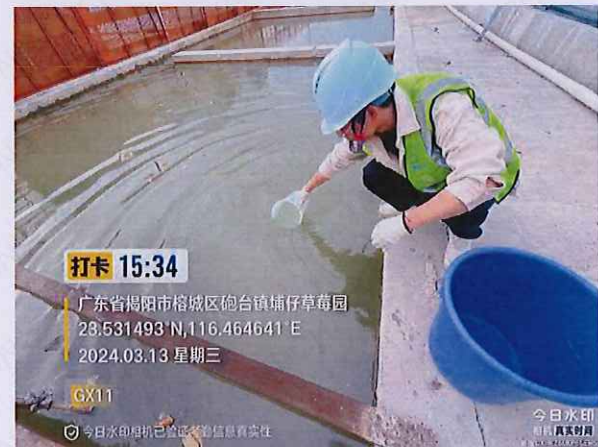
施工 2 标 GX11 生产废水

| 点位 | 超标项目 | 监测结果<br>(无量纲) | 限值<br>(无量纲) | 超标<br>倍数 | 处理设施 | 原因分析 |
|---|---|---|---|---|---|---|
| 施工 2GX11 生<br>产废水 | pH 值 | 10.5 | 6.0-9.0 | / | 三级沉淀池 | 日常维护不到位，导致<br>沉淀池的处理效果达不<br>到预期 |

加强日常维护，立即处理各级沉淀池的污泥，并联系有资质单位转运处理。

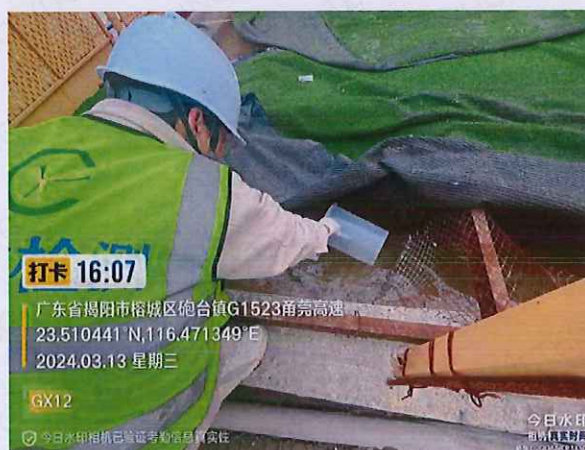
施工 2 标 GX12 生产废水

| 点位 | 超标项目 | 监测结果<br>(无量纲) | 限值<br>(无量纲) | 超标<br>倍数 | 处理设施 | 原因分析 |
|---|---|---|---|---|---|---|
| 施工 2GX12 生<br>产废水 | pH 值 | 12.7 | 6.0-9.0 | / | 三级沉淀池 | 日常维护不到位，导致<br>沉淀池的处理效果达不<br>到预期 |

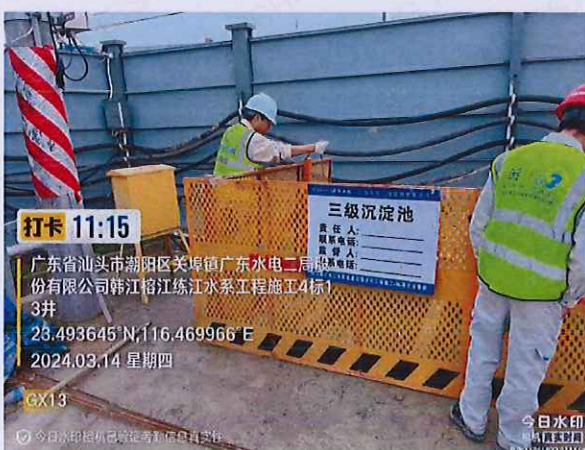
施工 4 标 GX13 生产废水

| 点位 | 超标项目 | 监测结果<br>(无量纲) | 限值<br>(无量纲) | 超标<br>倍数 | 处理设施 | 原因分析 |
|---|---|---|---|---|---|---|
| 施工 4GX13 生<br>产废水 | pH 值 | 9.4 | 6.0-9.0 | / | 三级沉淀池 | 日常维护不到位，导致<br>沉淀池的处理效果达不<br>到预期 |
