# 韩江榕江练江水系连通后续优化工 程施工工期环境监测项目 2024 年 6 月份月度报告

深圳市宇驰检测技术股份有限公司  
二〇二四年七月

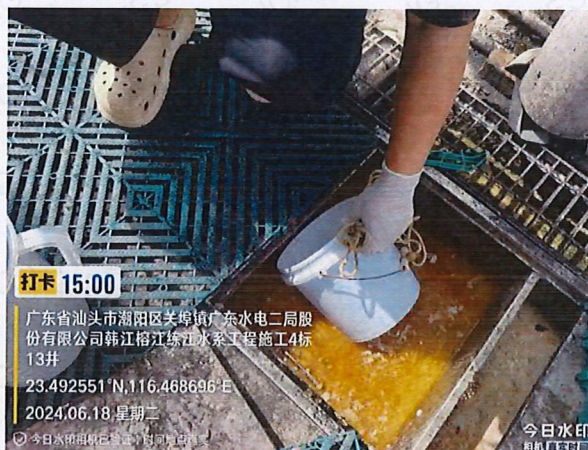
| 点位 | 超标项目 | 监测结果<br>(mg/L) | 限值<br>(mg/L) | 超标<br>倍数 | 处理设施 | 原因分析 |
|---|---|---|---|---|---|---|
| 施工 4 标<br>GX13<br>厨房生活<br>污水 | 五日生化需氧量<br>(2024/6/18 采样) | 30.8 | ≤20 | 0.54 倍 | 隔油池 | 污水处理装置可处理容量小，未定期清洗处理装置，影响处理效果，且内壁容易造成污染物堆积。 |

| 序号 | 点位名称 | 整改情况 | 整改结果 |
|---|---|---|---|
| 1 | 施工 4 标 GX13 厨房生活污水 | 2024 年 6 月 18 日采样的五日生化需氧量，监测结果超标 | 待整改 |

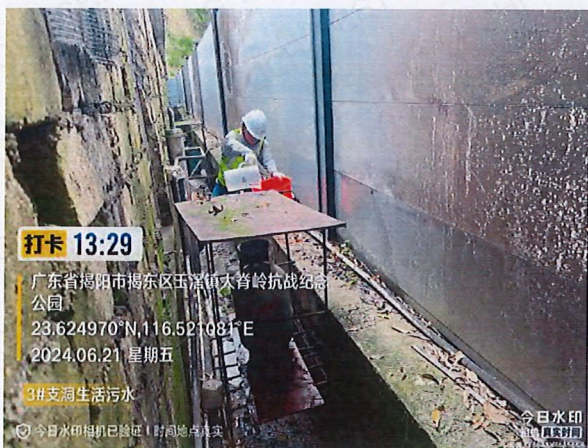
| 点位 | 超标项目 | 监测结果<br>(mg/L) | 限值<br>(mg/L) | 超标<br>倍数 | 处理设施 | 原因分析 |
|---|---|---|---|---|---|---|
| 施工 1 标<br>3#支洞<br>厨房生活<br>污水 | 五日生化需氧量<br>(2024/6/21 采样) | 40.0 | ≤20 | 1.00 倍 | 隔油池 | 污水处理装置可处理容量小，未定期清洗处理装置，影响处理效果，且内壁容易造成污染物堆积。 |

| 序号 | 点位名称 | 整改情况 | 整改结果 |
|---|---|---|---|
| 2 | 施工 1 标 3#支洞厨房生活污水 | 2024 年 6 月 21 日采样的五日生化需氧量，监测结果超标 | 待整改 |

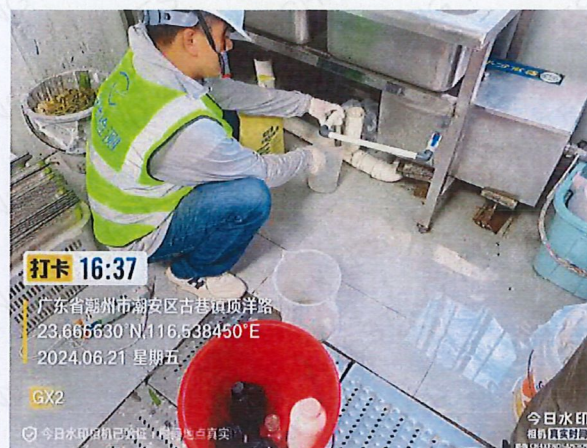
| 点位 | 超标项目 | 监测结果<br>(mg/L) | 限值<br>(mg/L) | 超标<br>倍数 | 处理设施 | 原因分析 |
|---|---|---|---|---|---|---|
| 施工 1 标<br>GX2 厨房<br>生活污水 | 化学需氧量<br>(2024/6/21 采样) | 103 | ≤90 | 0.14 倍 | 隔油池 | 污水处理装置可处理容量小，未定期清洗处理装置，影响处理效果，且内壁容易造成污染物堆积。 |
| | 五日生化需氧量<br>(2024/6/21 采样) | 66.0 | ≤20 | 2.30 倍 | | |
| | 总磷<br>(2024/6/21 采样) | 0.79 | ≤0.5 | 0.58 倍 | | |

| 序号 | 点位名称 | 整改情况 | 整改结果 |
|---|---|---|---|
| 3 | 施工 1 标 GX2 厨房生活污水 | 2024 年 6 月 21 日采样的化学需氧量、五日生化需氧量、总磷监测结果超标，整改后于 2024 年 6 月 28 日再次采样，结果达标。 | 整改已闭环 |

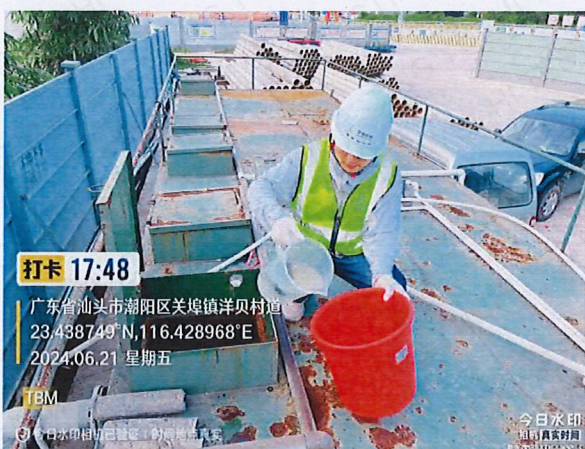
| 点位 | 超标项目 | 监测结果<br>(mg/L) | 限值<br>(mg/L) | 超标<br>倍数 | 处理设施 | 原因分析 |
|---|---|---|---|---|---|---|
| 施工 5 标<br>TBM<br>隧道开端<br>生活污水 | 总磷<br>(2024/6/21 采样) | 0.69 | ≤0.5 | 0.38 倍 | 隔油池 | 污水处理装置可处理容量小，未定期清洗处理装置，影响处理效果，且内壁容易造成污染物堆积。 |

| 序号 | 点位名称 | 整改情况 | 整改结果 |
|---|---|---|---|
| 4 | 施工 5 标 TBM 隧道开端生活污水 | 2024 年 6 月 21 日采样的总磷，监测结果超标 | 待整改 |

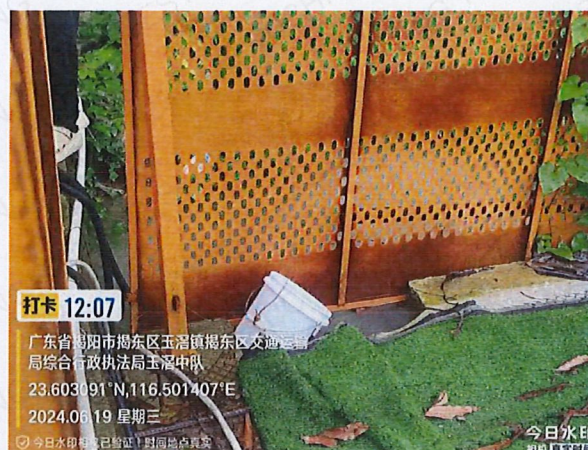
| 点位 | 超标项目 | 监测结果<br>(无量纲) | 限值<br>(无量纲) | 超标<br>倍数 | 处理设施 | 原因分析 |
|---|---|---|---|---|---|---|
| 施工 2 标<br>GX6<br>生产废水 | pH 值<br>(2024/6/19 采样) | 10.6 | 6.0-9.0 | / | 三级沉淀池 | 日常维护不到位，导致沉淀池的处理效果达不到预期 |

| 序号 | 点位名称 | 整改情况 | 整改结果 |
|---|---|---|---|
| 6 | 施工 2 标 GX6 生产废水 | 2024 年 6 月 19 日采样的 pH 值监测结果超标，整改后于 2024 年 6 月 28 日再次采样，结果达标。 | 整改已闭环 |

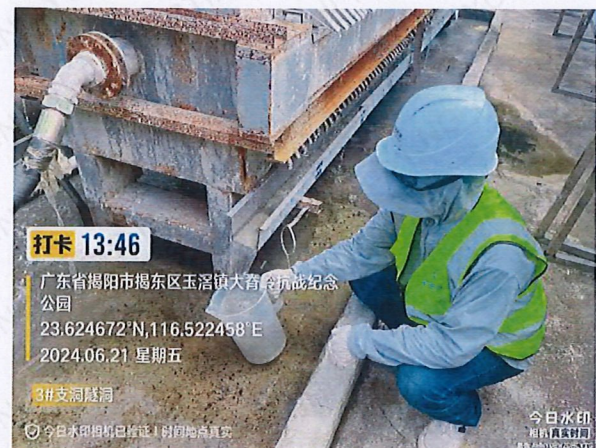
| 点位 | 超标项目 | 监测结果 | 限值 | 超标倍数 | 处理设施 | 原因分析 |
|---|---|---|---|---|---|---|
| 施工 1 标<br>3#支洞<br>隧道洞口<br>排水 | pH 值<br>(2024/6/21 采样) | 9.2 | 6-9 | / | 三级沉淀池 | 沉淀池设计不合理，溢流口均在同侧且水平位置一样，没有处理效果，且隧洞排水量大，沉淀池处理的效果不大。 |
| | 悬浮物<br>(2024/6/21 采样) | 169 | ≤60 | 1.82 倍 | | |

| 序号 | 点位名称 | 整改情况 | 整改结果 |
|---|---|---|---|
| 7 | 施工 1 标 3#支洞隧道洞口排水 | 2024 年 6 月 21 日采样的 pH 值、悬浮物监测结果超标，整改后于 2024 年 6 月 28 日再次采样，悬浮物监测结果超标。 | 待整改 |

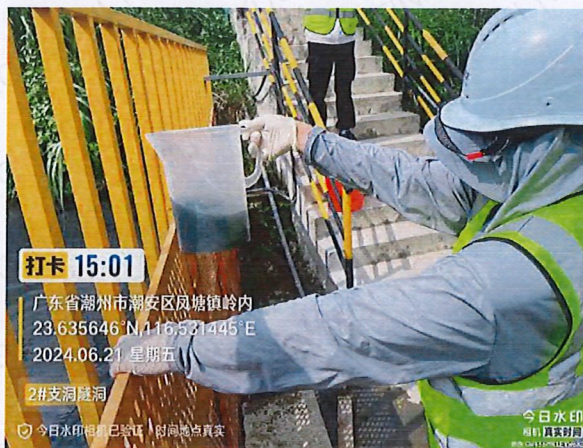
| 点位 | 超标项目 | 监测结果 | 限值 | 超标倍数 | 处理设施 | 原因分析 |
|---|---|---|---|---|---|---|
| 施工 1 标<br>2#支洞<br>隧道洞口<br>排水 | 悬浮物<br>(2024/6/21 采样) | 868 | ≤60 | 13.5 倍 | 三级沉淀池 | 隧洞排水量大，远超已有三级沉淀池容量，沉淀池无法达到处理效果。 |

| 序号 | 点位名称 | 整改情况 | 整改结果 |
|---|---|---|---|
| 8 | 施工 1 标 2#支洞隧道洞口排水 | 2024 年 6 月 21 日采样的悬浮物监测结果超标，整改后于 2024 年 6 月 28 日再次采样，结果达标。 | 整改已闭环 |
