# 韩江榕江练江水系连通后续优化工 程施工工期环境监测项目 2023 年 1 月度报告

深圳市宇驰检测技术股份有限公司  
二〇二三年一月

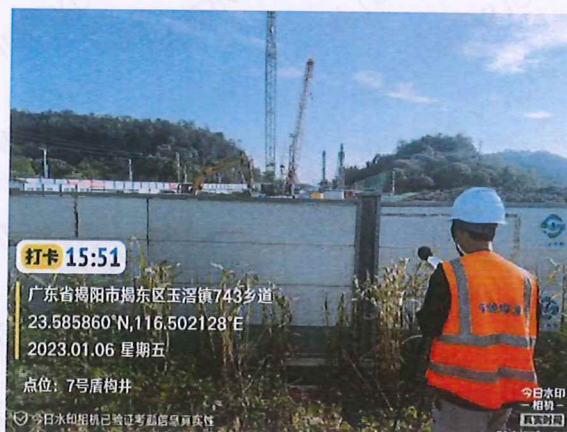
7 号盾构井北侧边界外 1 米 2#

| 测点名称 | 监测日期 | 监测时段 | 主要声源 | 监测结果<br>Leq dB (A) | GB 12523-2011<br>标准限值<br>dB (A) |
|---|---|---|---|---|---|
| 7 号盾构井北侧<br>边界外 1 米 2# | 2023-01-06 | 15:51-16:11 | | 60 | 70 |
| | | 22:13-22:33 | | 53 | 55 |

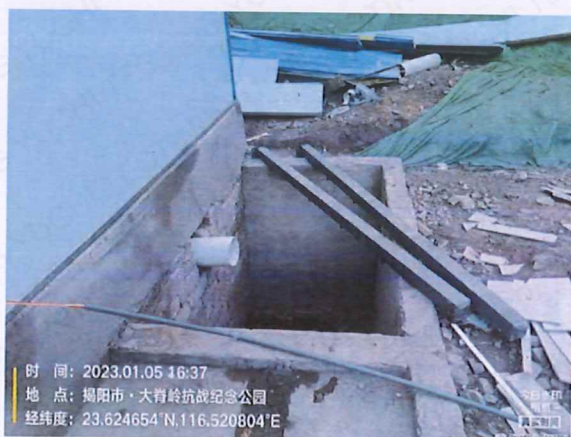
图 1

问题描述：于 1 月 5 日踏勘的主干线施工 1 标 3#支洞处搭建的临时生活营地（现场照片如图 1、2），生活污水通过生活营地卫生间中的三级沉淀池处理后排放，但厨房污水未与卫生间的三级沉淀池并网处理。1 月 17 日对该营地情况进行跟进时，已在厨房排污处加建处理设施隔油池，问题已解决。

建议：其他在建或待建的临时生活营地做好整体区域的污废水排放的并网处理，如像上述情况有多个分开的营地，但因分布位置难以实现并网处理的，可以采取上述问题的处理措施，再单独加装处理设施，使营地所产生的污废水均经处理后排放。
