# 韩江榕江练江水系连通后续优化工 程施工工期环境监测项目 2023 年 3 月份月度报告

深圳市宇驰检测技术股份有限公司  
二〇二三年三月

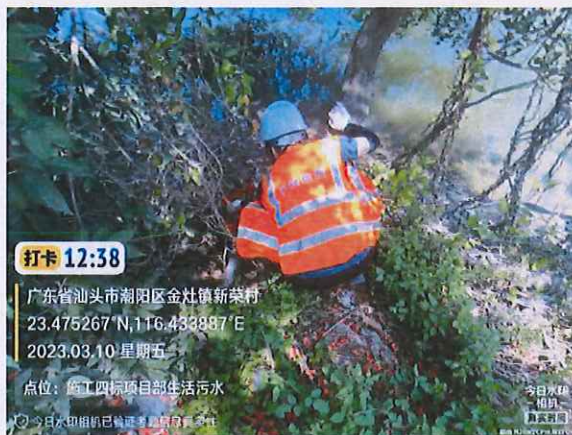
| 点位 | 超标项目 | 监测结果 (mg/L) | 限值 (mg/L) | 超标倍数 | 处理设施 | 原因分析 |
|---|---|---|---|---|---|---|
| 施工四标项目部生活污水 | 总磷 | 2.10 | ≤0.5 | 3.2 倍 | 排水至村里一体化设施 | 施工四标项目部生活污水总磷超标原因暂无法判定，该点位与 GX16 位置临近，同 GX16 污水汇集后，汇入新荣村一体化设施经处理后，总磷超标，因此无法判定是项目部污水带入的污染还是新荣村水质原有的本底污染 |

施工四标项目部生活污水点位与村民共用一套处理设施，存在的总磷超标但无法溯源到是否为施工区产生，或者其本身就存在超标的情况。建议在汇入新荣村一体化设施前预留取样口，采集原水分析。同时需关注其汇入新荣村处理一体化设施一事，村里是否知晓。

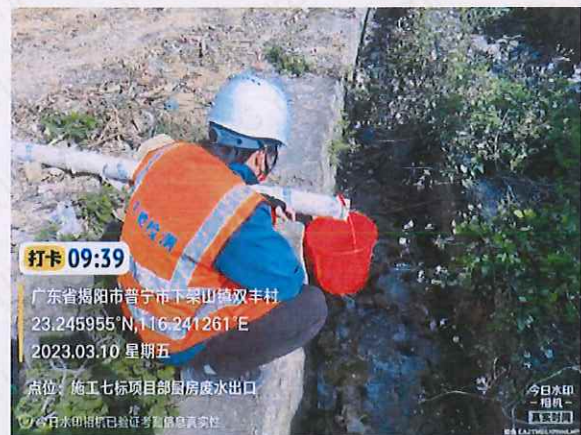
| 点位 | 超标项目 | 监测结果 (mg/L) | 限值 (mg/L) | 超标倍数 | 处理设施 | 原因分析 |
|---|---|---|---|---|---|---|
| 施工七标项目部厨房生活污水 | 悬浮物 | 326 | ≤60 | 4.43 倍 | 油水分离器 | 可能是仅设置隔油池作为污水处理，超标项目及倍数较高，普通隔油池处理效果不理想 |

建议施工七标项目部厨房生活污水、1#支洞生活污水加装处理装置。

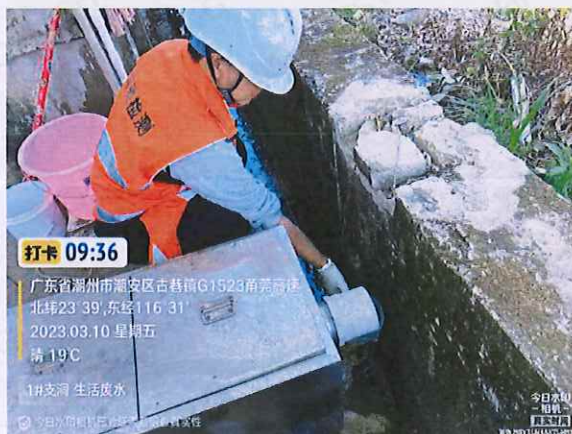
| 点位 | 超标项目 | 监测结果 (mg/L) | 限值 (mg/L) | 超标倍数 | 处理设施 | 原因分析 |
|---|---|---|---|---|---|---|
| 1#支洞生活污水 | 悬浮物 | 166 | ≤60 | 1.77 倍 | 油水分离器 | 仅设置简易的隔油池，隔油池容量小，超标项目及倍数较高，处理效率不理想 |
