# 韩江榕江练江水系连通后续优化工 程施工期环境监测项目 2023 年 8 月份月度报告

深圳市宇驰检测技术股份有限公司  
二〇二三年八月

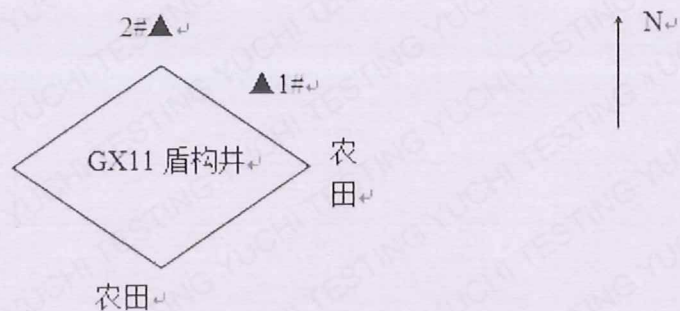
#### 2.3.3.5、GX11 盾构井测点分布：

| 测点名称 | 监测日期 | 监测时段 | 主要声源 | 监测结果<br>Leq dB (A) | GB 12523-2011<br>标准限值<br>dB (A) |
|---|---|---|---|---|---|
| GX11 盾构井东北<br>侧边界外 1# | 2023 年 8 月 14 日 | 17:52-18:12 | 装修（吊车、升降<br>机等） | 63 | 70 |
| | 2023 年 8 月 14 日 | 23:18-23:38 | | 53 | 55 |
| GX11 盾构井北侧<br>边界外 2# | 2023 年 8 月 14 日 | 17:52-18:12 | | 63 | 70 |
| | 2023 年 8 月 14 日 | 23:19-23:39 | | 44 | 55 |

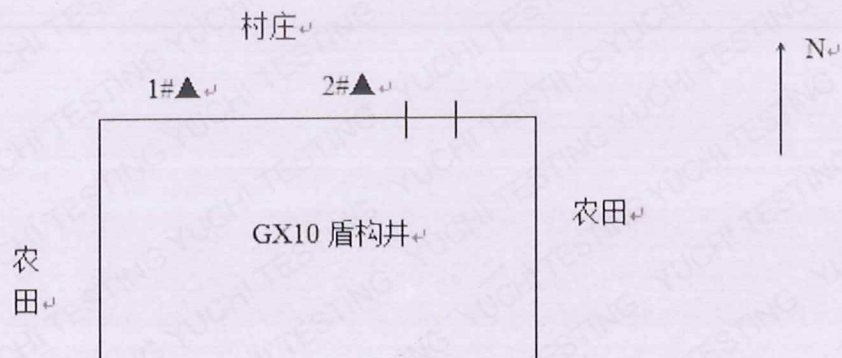
#### 2.3.3.6、GX10 盾构井测点分布：

| 测点名称 | 监测日期 | 监测时段 | 主要声源 | 监测结果<br>Leq dB (A) | GB 12523-2011<br>标准限值<br>dB (A) |
|---|---|---|---|---|---|
| GX10 盾构井北侧<br>边界外 1# | 2023 年 8 月 14 日 | 18:26-18:46 | | 53 | 70 |
| | 2023 年 8 月 14 日 | 22:29-22:49 | | 52 | 55 |
| GX10 盾构井北侧<br>边界外 2# | 2023 年 8 月 14 日 | 18:25-18:45 | | 51 | 70 |
| | 2023 年 8 月 14 日 | 22:30-22:50 | | 44 | 55 |

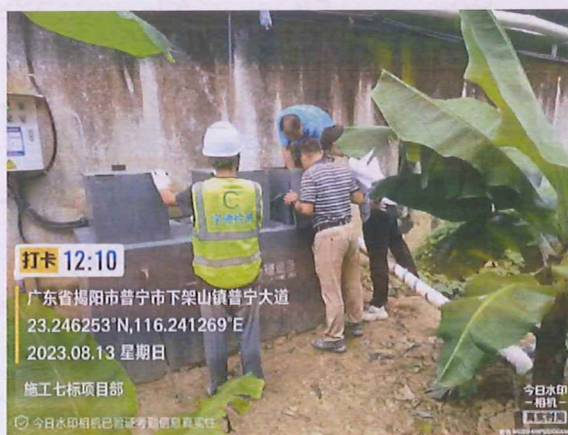
本月监测的生活污水有 1 个点位存在数据超标情况，施工七标项目部生活污水的化学需氧量、五日生化需氧量、总磷超标。

| 点位 | 超标项目 | 监测结果<br>(mg/L) | 限值<br>(mg/L) | 超标<br>倍数 | 处理设施 | 原因分析 |
|---|---|---|---|---|---|---|
| 施工七标项目部生活污水 | 化学需氧量 | 108 | ≤90 | 0.20 倍 | 一体化处理设施 | 可能是未及时清理新加装一体化处理设施 |
| | 五日生化需氧量 | 52.9 | ≤20 | 1.64 倍 | | |
| | 总磷 | 0.76 | ≤0.5 | 0.52 倍 | | |

①对已有的处理设施定期进行清理，建议每周一次。

| 序号 | 点位名称 | 超标情况 | 整改建议 |
|---|---|---|---|
| 1 | 施工七标项目部生活污水 | 该项目部已安装一体化处理设施，8 月份监测结果化学需氧量、五日生化需氧量、总磷超标 | 建议施工方编制一体化设施维护操作手册，并增加一体化设施的维护频次 |

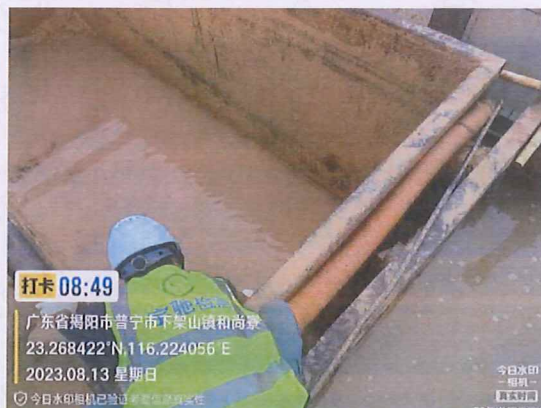
PN17 顶管井生产废水

监测结果表明：所有监测点位监测结果均符合《城市污水再生利用 城市杂用水水质》（GB/T 18920-2020）表 1 标准的要求。
